# 配管内に発生する圧力波を用いた 管材の表面欠損検出法

新潟大学 農学部 農学科  
流域環境学プログラム 教授 鈴木 哲也

2019年12月12日

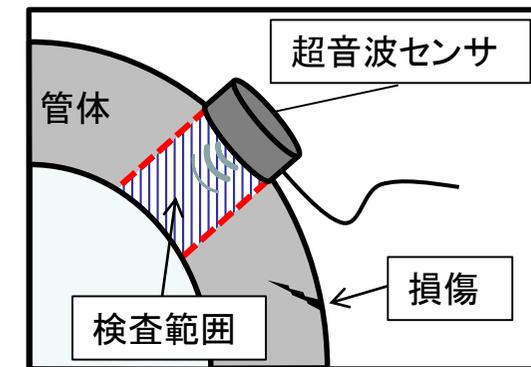
点的試験の概要図

- ① 点的試験により損傷検出
- ② シミュレーション中心の議論
- ③ **同一応力場**での試験方法が未確立

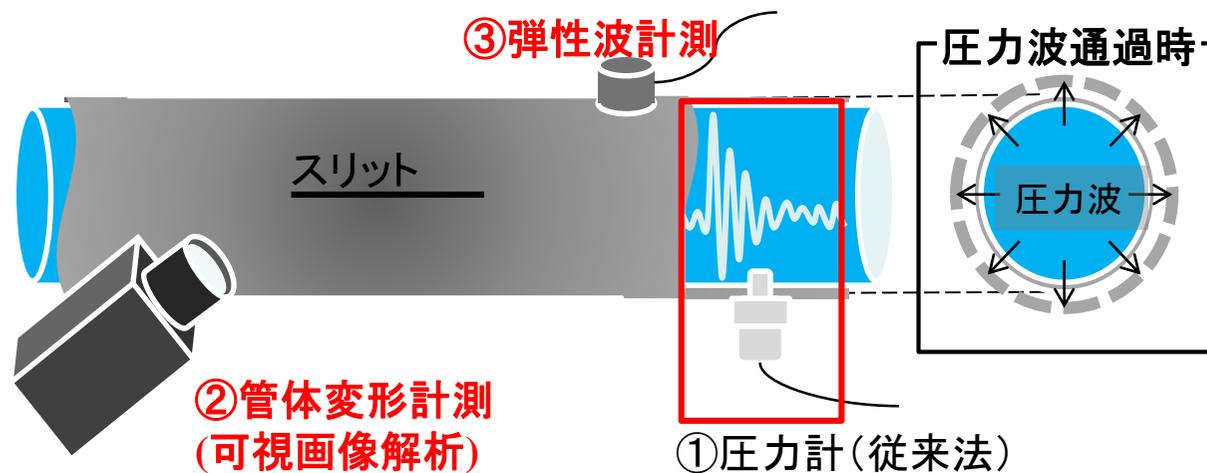
圧力波を受ける管体の変形と計測技術

### ■ 水撃作用とは

『管内流速が急激に変化すると水圧が急激に上昇あるいは下降する現象』

⇒ 圧力波の発生・伝播により引き起こされる

### ■ 弁操作で管内に圧力波を発生

⇒ 圧力波は荷重として管体に作用し、**同一応力場**を形成

### ■ 応力を受けた管体は変形(拡張)する

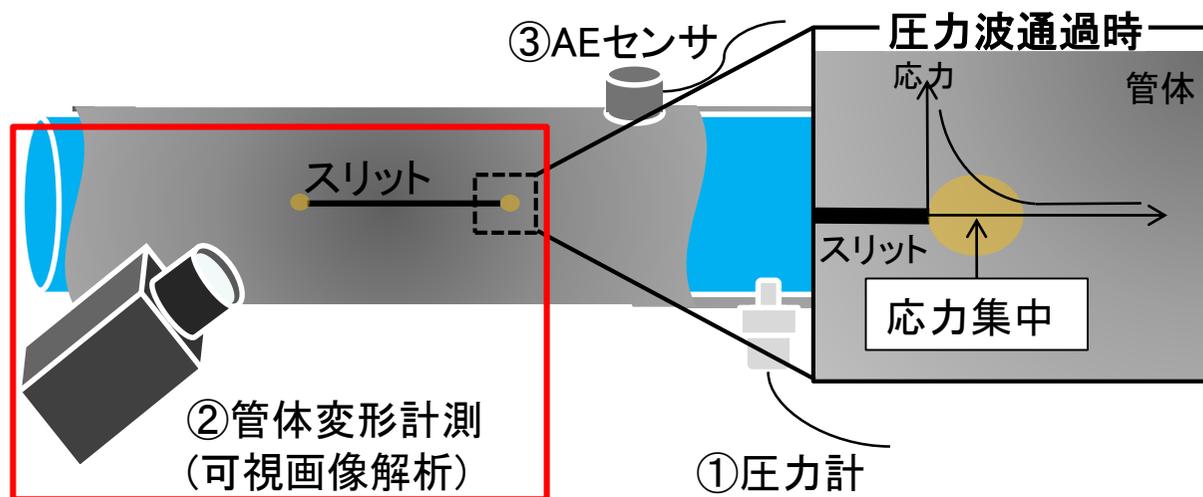
■ 応力拡大係数とは  
き裂先端の応力場の強さを示す  
破壊力学指標

- 加工したスリット端に応力集中
- 画像解析によりスリット近傍のひずみ場を計測・評価

スリット先端での応力集中と応力場の推定

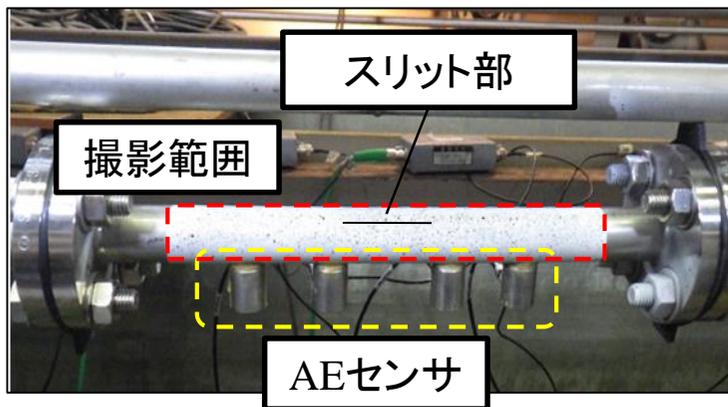
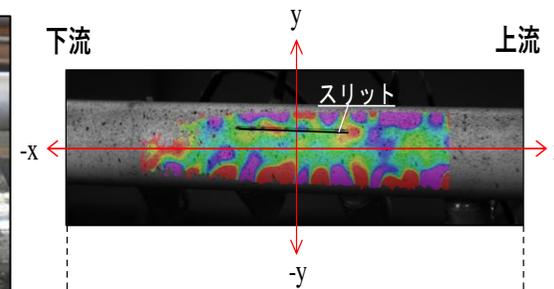
モデル試験(検証)

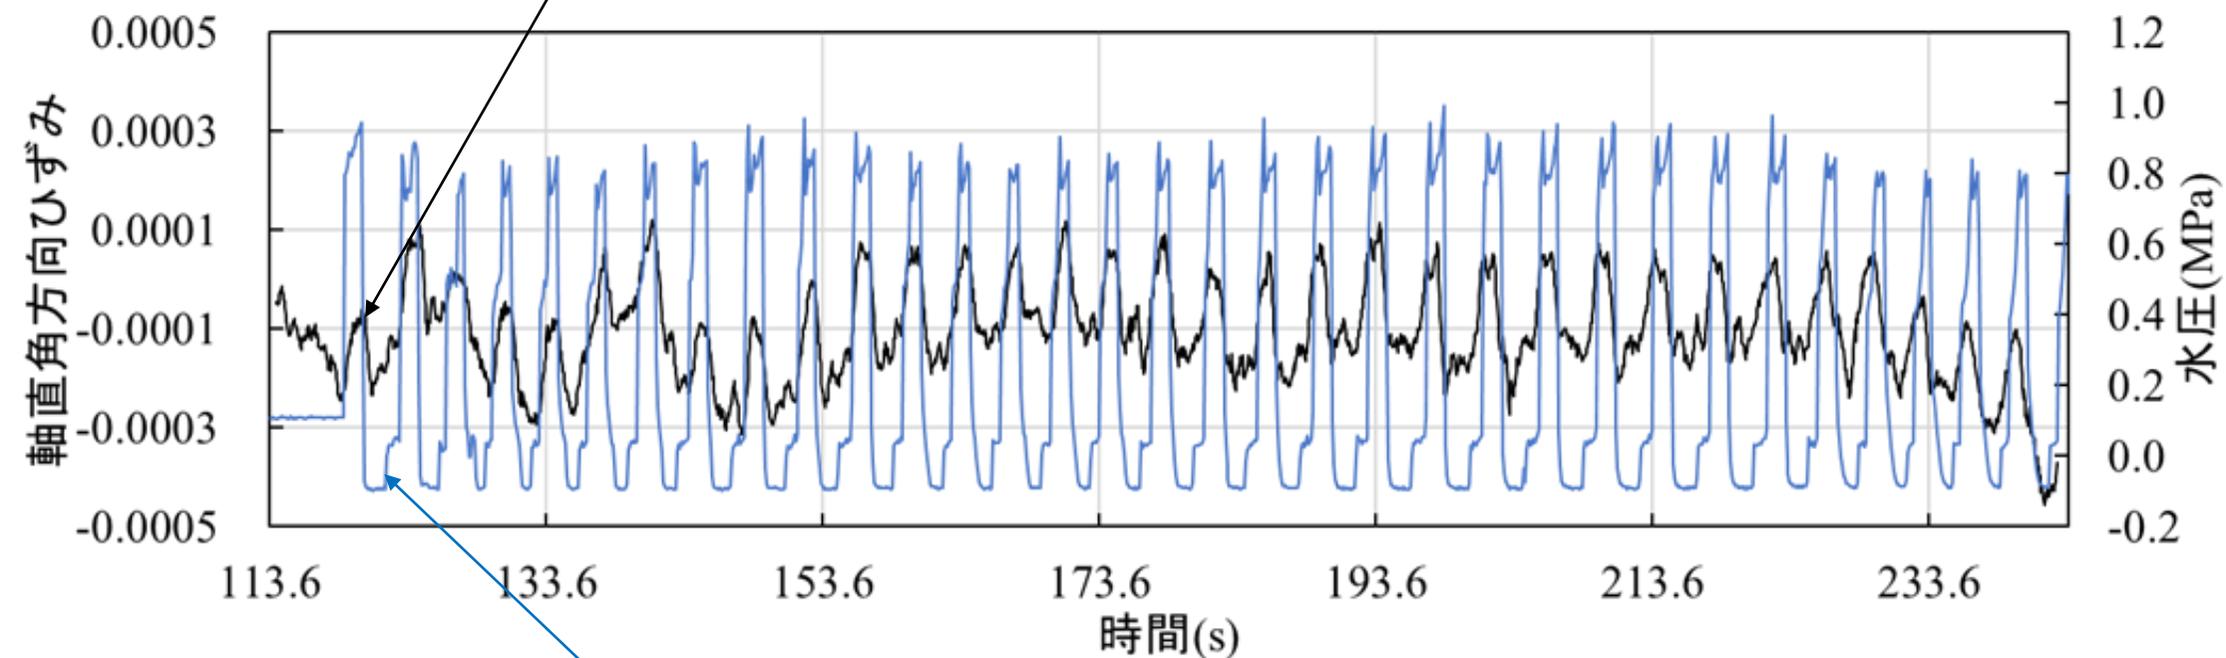
管材ひずみ(画像解析より検出)

実験的に発生させた水撃圧

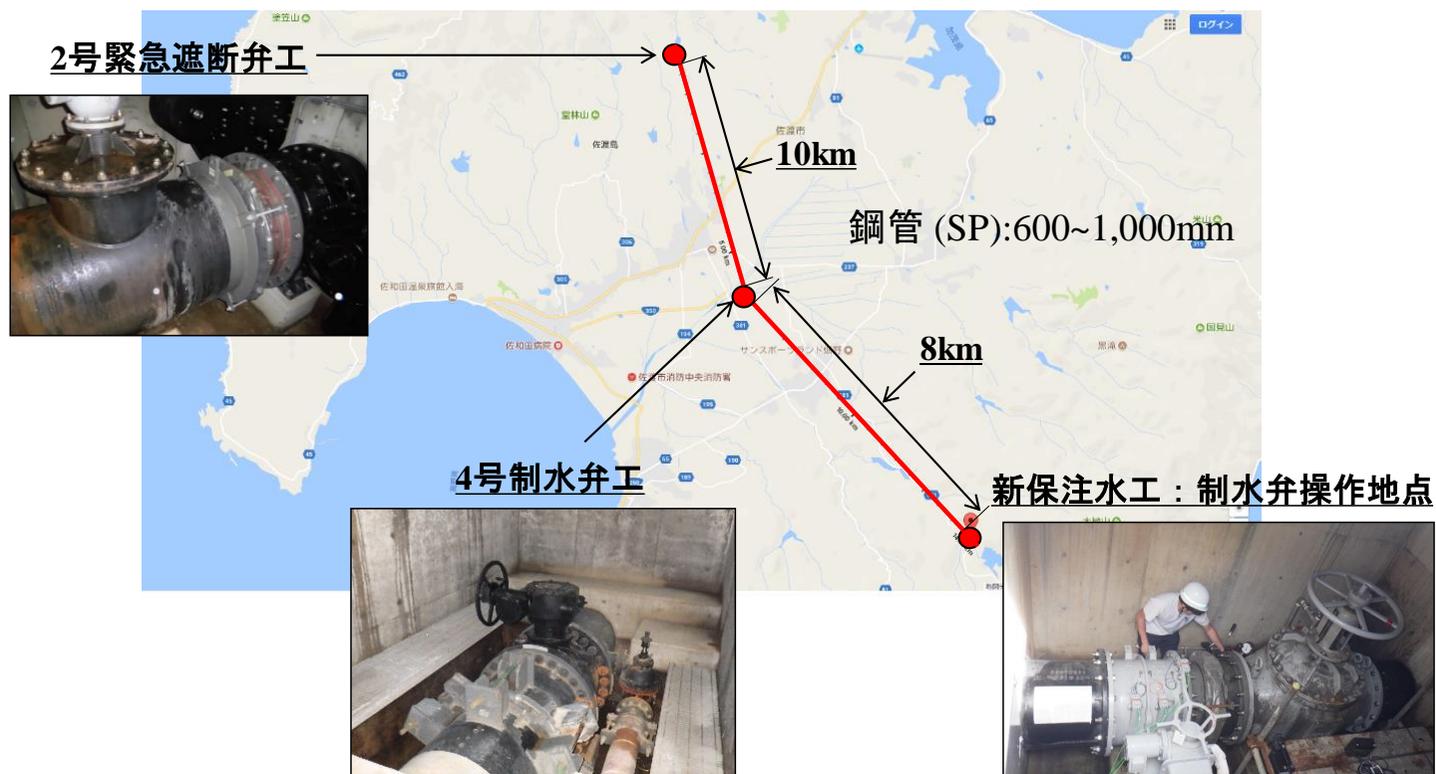
提案手法での実構造物検証事例  
(鋼管, L=18km, 水撃圧発生実験)

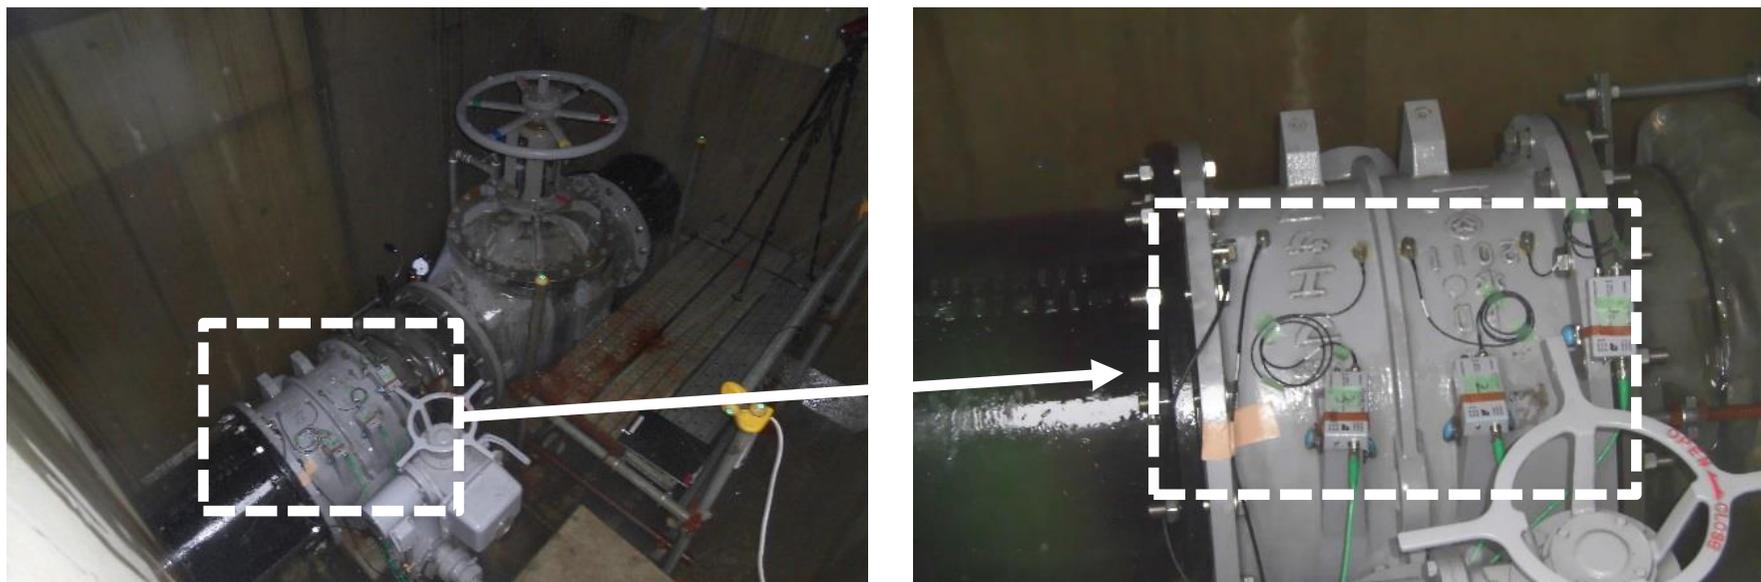
パイプラインでの非破壊計測（弾性波計測）
