廃棄建材表面の石綿の可視化による迅速検出・画像解析法の開発と現場実証

佐賀大学 工学部 理工学科化学部門
特任教授 田端正明

2024年12月3日

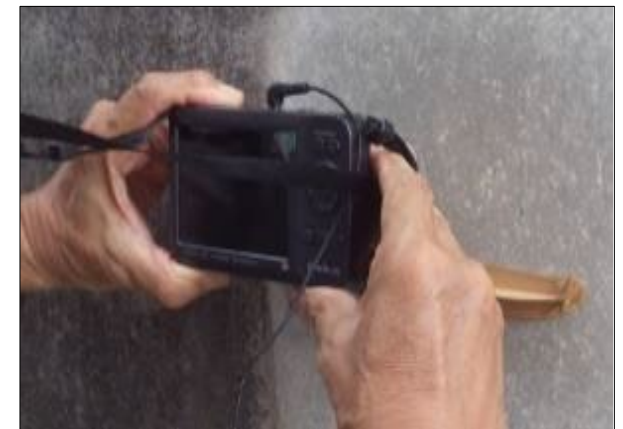
顕微カメラ撮影
